5. Gépjármű műszaki állapotlap

Gyártmány: ALFA ROMEO

Típus: 147

Rendszám: HTX-144

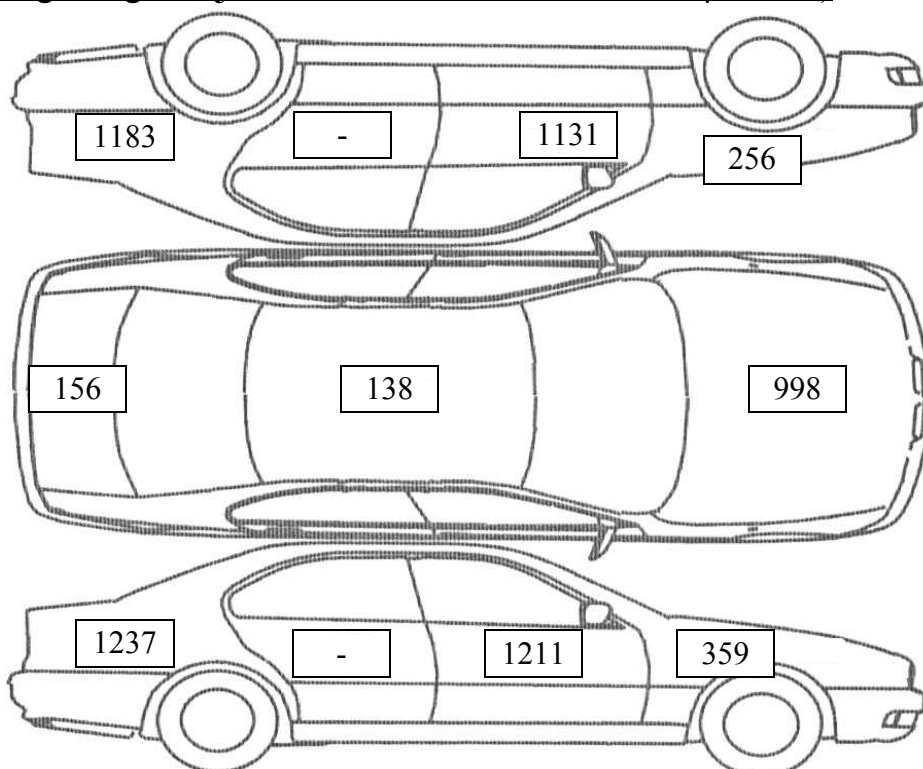
Festékréteg vizsgálat (jellemző értékek feltüntetésével µm-ben)

Bal	Jobb
	Első vészháritó	TÖRÖTT (korábban is javított volt)	
		MŰANYAG	MŰANYAG
Homloklemez		MEGFELELŐ	
Motorháztető		MEGFELELŐ (javított)	
Első	Sárvédő	KAVICSNYOMOS	DEFORMÁLT (5AW)
	Ajtó	APRÓ HORPADÁSOK +FÉNYSÉRÜLT	DEFORMÁLT (2AW) (javított)
Küszöb		FÉNYSÉRÜLT	DEFORMÁLT (5AW) +KORRODÁLT
Hátsó	Ajtó (Oldalfal/ Tolóajtó)	-	-
	Sárvédő	MEGFELELŐ (javított)	KORRODÁLT (javított)
Csomagtérajtó		DEFORMÁLT (2AW)	
Hátfal		TAKART	
		TAKARVA	TAKARVA
Hátsó vészháritó		DEFORMÁLT (javítható)	
		MŰANYAG	MŰANYAG
Tető		MEGFELELŐ	
A karosszéria állapota az átlagos üzemidőhöz képest:		ÁTLAGOSNÁL ROSSZABB

Megjegyzés: a karosszéria több elemén karcok láthatóak, amelyek javítása fényezési technológiát feltétlenül nem igényel. A motorháztető szigetelő gumi szakadt, a bal tetővázkoszorú fénysérült, a hűtőtartó deformált (5 AW), a bal első műa. dobotét törött, az utastér fenéklemez deformált (15 AW), hőcserélő kikötve, törött.
